Bâtiment-pont Le Belaroïa, un bijou de technicité

Mis en œuvre à 21 m au-dessus du sol, un caisson de quatre niveaux surplombe deux futurs hôtels de Montpellier.

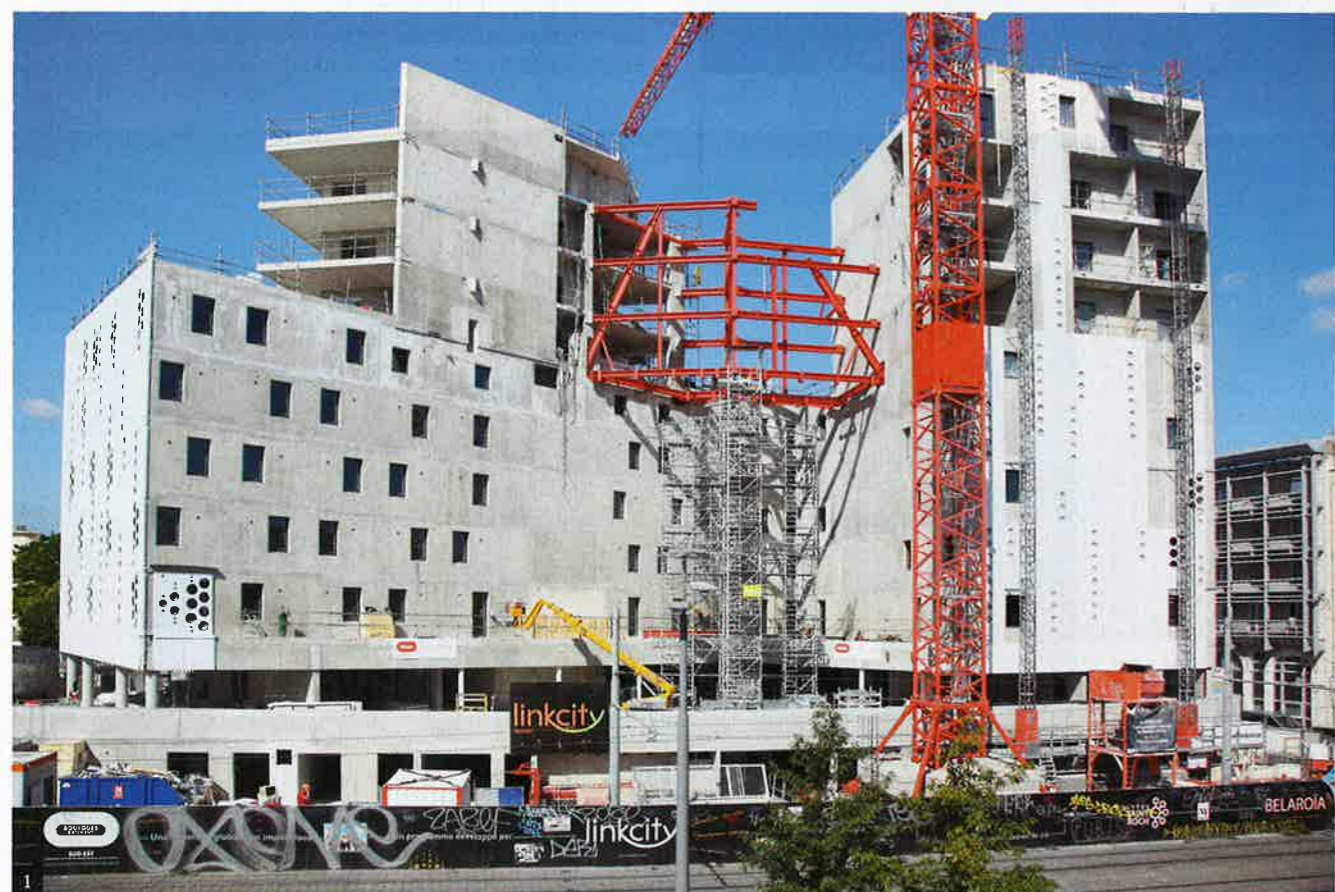
1 - Le Belaroïa s'installe sur une surface triangulaire. Il est constitué de deux blocs de béton, qui abritent deux hôtels. Ils seront surplombés par un caisson tridimensionnel haut de quatre étages. **2 et 3 -** Le pont forme un caisson légèrement brisé en son centre. **4 -** Image de synthèse du projet.

A Montpellier, près de la gare Saint-Roch, l'architecte Manuelle Gautrand a dessiné un bâtiment-pont aux lignes brisées, le Belaroïa, qui signifie bijou en occitan. Installé sur un site triangulaire exigu, le bâtiment se divise en trois parties : deux blocs accueilleront deux hôtels surmontés d'une structure mixte béton-acier formant une poutre tridimensionnelle qui accueillera à terme des logements de standing sur quatre niveaux.
